شرح حادثه

اصابت جسم سخت با اپراتور

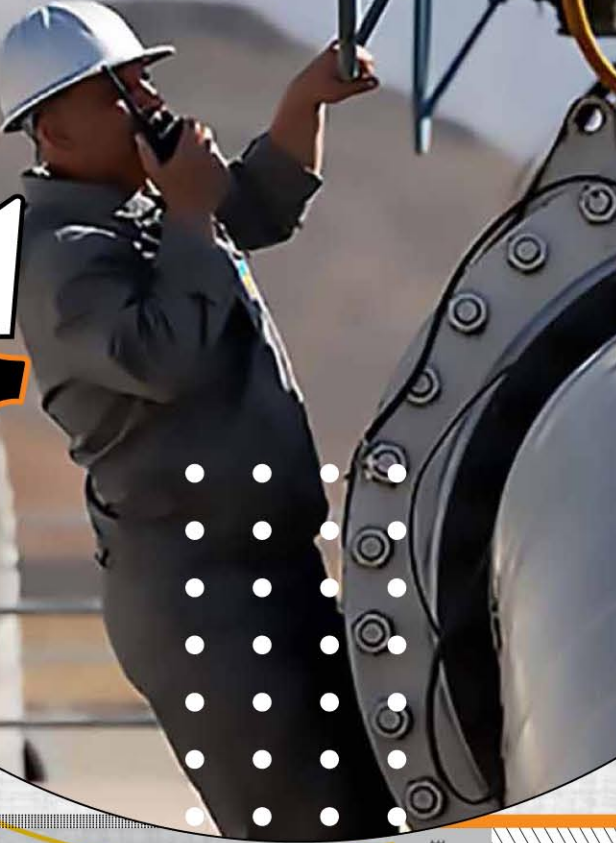
با توجه به انجام بیگانهی هوشمند خطوط انتقال، مکانیبه شناسایی اولیه برای تعیین محل دقیق عبق شناسایی شده در بیگانهی هوشمند روی خط ۲۷ اینج صورت می گیرد. به همین منظور، برنامه ریزی جهت بررسی نقاط معيوب روی خط ۲۷ اینج به طول ۸ کیلومتر از قبل انجام می شود. عملیات حفاری روی خط مذکور برای شناسایی محل عبق انجام می شود. حدود یک هفته بعد معفر می شود که نمایندگان بازرسی فنی منطقه از محل شناسایی عبق توسط بیگانهی هوشمند بازدید و نسبت به بررسی و صحت گذاری آن اقدام کنند. مسوول محوطه حدود ساعت ۱۱ صبح روز (حادثه) در محل حاضر شده و پس از بررسی با اینکه شرایط انتقال حفاری شده مطابق دستور عمل حفاری و گوگردی زیاده اقدام به صدور پروانه کار گرمی کند. مطابق اظهارات ایشان به مسوول اجرای کار (صوفی) اعلام می کند که با توجه به شیب زیاد دیواره کاتال برای تردد حتماً تجهیزات لازم از جمله نردبان را پیش بینی و سپس محل را ترک کند. این در حالی است که در شرایطی که محوطه جهت انجام هر گونه کار نامین بوده، نایب معجز انجام کار صادر می شد. مسوول اجرای کار با توجه به شرایط خاک منطقه و جمع شدن آب در کاتال با استفاده از بیل مکانیکی مستقر در محل، آب کاتال را خالی و باینترین خاک، شرایط را جهت ورود کارکنان بازرسی فنی آماده می کند. حدود ساعت ۱۲ (روز حادثه) نمایندگان بازرسی فنی به محل می رسد و جهت بررسی عبق گزارش شده وارد کاتال می شوند. با توجه به شرایط کاتال حفاری شده و عدم تجهیز محل و وسیله ورود و خروج مناسب و امن به آن، جابه جایی کارکنان توسط Bucket بیل مکانیکی انجام شده است. از نکات قابل ذکر آنکه یک بیل ۲ اینج گازدار به صورت ناطع با خط ۲۷ اینج در محل حفاری شده وجود داشته است. نماینده بازرسی فنی پس از ورود به کاتال وسایل خود را در گوشه کاتال قرار داده و در طرف دیگر با استفاده از بوس سیمی نسبت به تعمیر کردن محل عبق روی بوله اقدام می کند. در همین زمان مسوول اجرای کار (صوفی) جهت کمک به نماینده بازرسی فنی توسط Bucket بیل مکانیکی وارد کاتال می شود. Bucket بیل نیز در داخل کاتال به فاصله کمی از نماینده مستقر می شود. بررسی اولیه نشان می دهد که عبق گزارش شده ناشی از خرابی سیمکشی بر اثر برخورد ناخن بیل بوده که قبلاً اتفاق افتاده است. نماینده بازرسی فنی برای مشخص کردن عيوب احتمالی دیگر تصمیم به انجام تست ۲۲ می شود. از این رو به سمت دیگر کاتال رفته تا وسایل مورد نیاز جهت انجام تست PT را آماده کند. در این زمان مسوول اجرای کار قصد خارج شدن از کاتال را داشته و به اپراتور بیل اشاره می کند که وی را به بالا منتقل کند. بنا بر اظهارات، اپراتور وقتی بیل را از حالت Lock خارج می کند، در یک لحظه Bucket بیل نتوانی می خورد و حرکت می کند. در اثر حرکت، Bucket بیل به ناحیه کمر مسوول اجرای کار برخورد می کند، موجب گیر کردن وی بین بول و Bucket شده و باعث فوت او می شود. آثار خمیدگی بوله ۲ اینج در محل حادثه قابل رویت است.

- استفاده از مسیرها و تجهیزات مناسب برای تردد افراد به داخل کاتال
- پیش بینی تجهیزات لازم برای کنترل و بازدید مستمر ماشین آلات سنگین و به خصوص اخذ گواهینامه سلامت فنی آنها از مراجع ذی صلاح
- برنامه ریزی در جهت آموزش و باز آموزی کارکنان به صورت مستمر در خصوص فعالیت حفاری
- اجرای کامل قوانین و دستور عمل ها از جمله مجموعه مقررات صدور بروانه های انجام کار و دستور عمل حفاری و خاکبرداری
